14. 遠山ルート配水管布設工事(駒井野隧道)

施工者: 東洋建設株式会社

施工場所 成田市駒井野地先

工事概要 泥濃式推進工法 呼び径φ800 掘進機外径φ980 L=237.94m

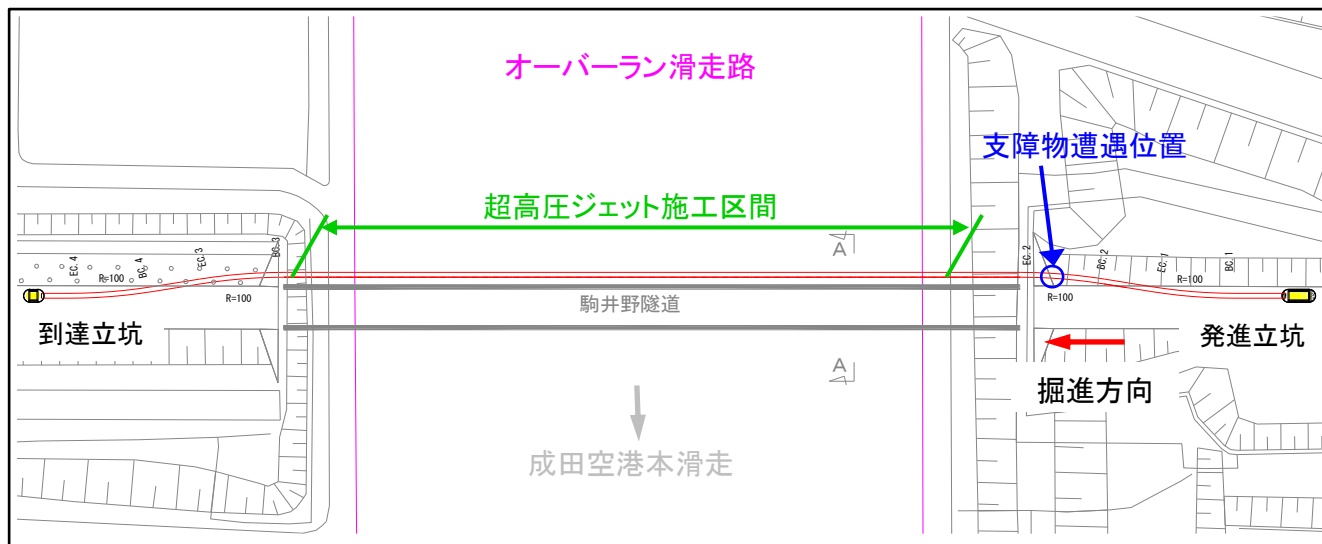
図-1 推進路線および支障物接触位置

当初、オーバーラン滑走路下通過時に支障物に接触する可能性があった。しかし、支障物位置よりも手前の発進立坑から51.0m地点(駒井野隧道手前4.4m地点)で支障物に遭遇した。

図-1に示す超高圧ジェット施工区間では、発進立坑から約85.0m地点で著しく推力およびカッタートルクが上昇し始めたため掘進を停止させた。

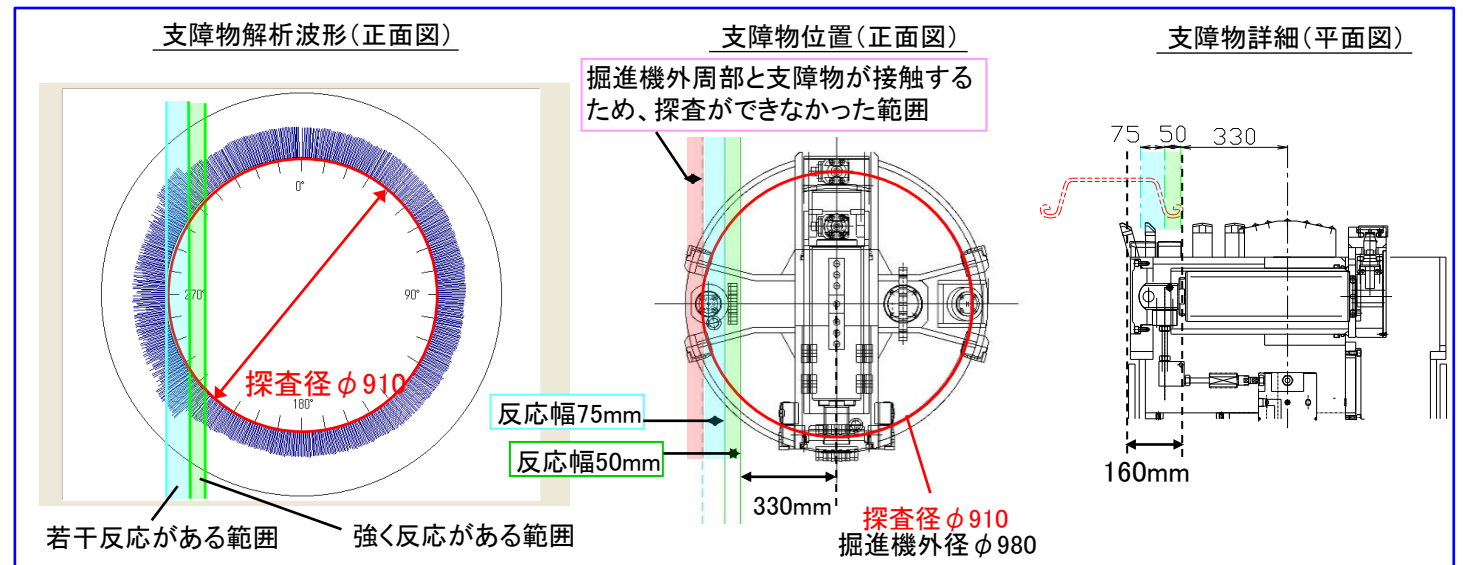
図-3 前方探査結果

前方探査で掘進機前方を確認したところ、支障物の反射音と音響センサ等で得られた解析結果より、掘進機センターから左側330mmの位置で鋼材を確認した。

詳細な支障物の判断としては、反応点が弱い所と強い所を確認したため、反応幅と形状を解析したところ、鋼矢板Ⅲ型であることが判明した。

本工事では、支障物を想定したDO-Jet工法を保険方式で採用していたため、地上から対応せずに掘進機から超高圧ジェットを噴射することにより、掘進機前方にある支障物の探査を行った。

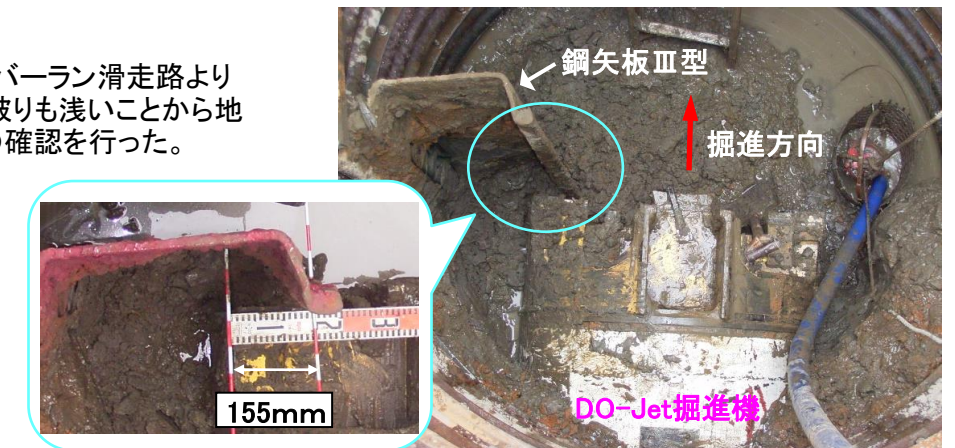
写真-1 支障物確認

立坑を築造し支障物を確認した結果、前方探査で想定した支障物の位置・形状と5mmの誤差しかなく、極めて高い精度であった。

今までの現場施工において、支障物探査後の掘削確認はされていなかったが、今回の地中支障物を確認したことで、前方探査の精度を実証した。

今回、支障物に遭遇した位置はオーバーラン滑走路よりも手前であったため、協議の結果、土被りも浅いことから地上からの対応が可能と判断し支障物の確認を行った。

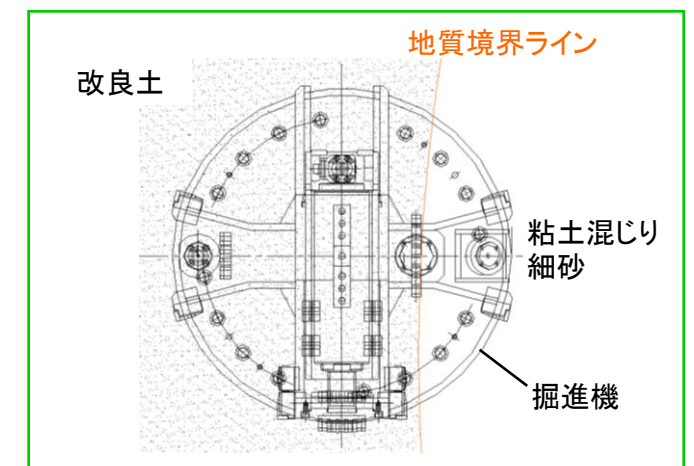
図-4 前方探査結果概要図

掘進状況から鋼材の支障物の可能性は低く、駒井野隧道建設時の木杭等を抱えた可能性があるため、超高圧ジェットによる前方探査を行い掘進機前面の探査を行った。

前方探査の結果、支障物はなく図-4に示す駒井野隧道建設時と思われる改良土があり、改良土が推力およびカッタートルク上昇の原因であることが判明した。

そのため、掘進機から超高圧ジェットを噴射することにより問題なく掘進することが出来た。
