19. 港区新橋二丁目、三丁目付近再構築その2工事

施工者:株式会社大盛工業

施工場所 東京都港区新橋二丁目、三丁目

工事概要 泥濃式推進工法 呼び径φ1,000 掘進機外径φ1,250 L=202.58m

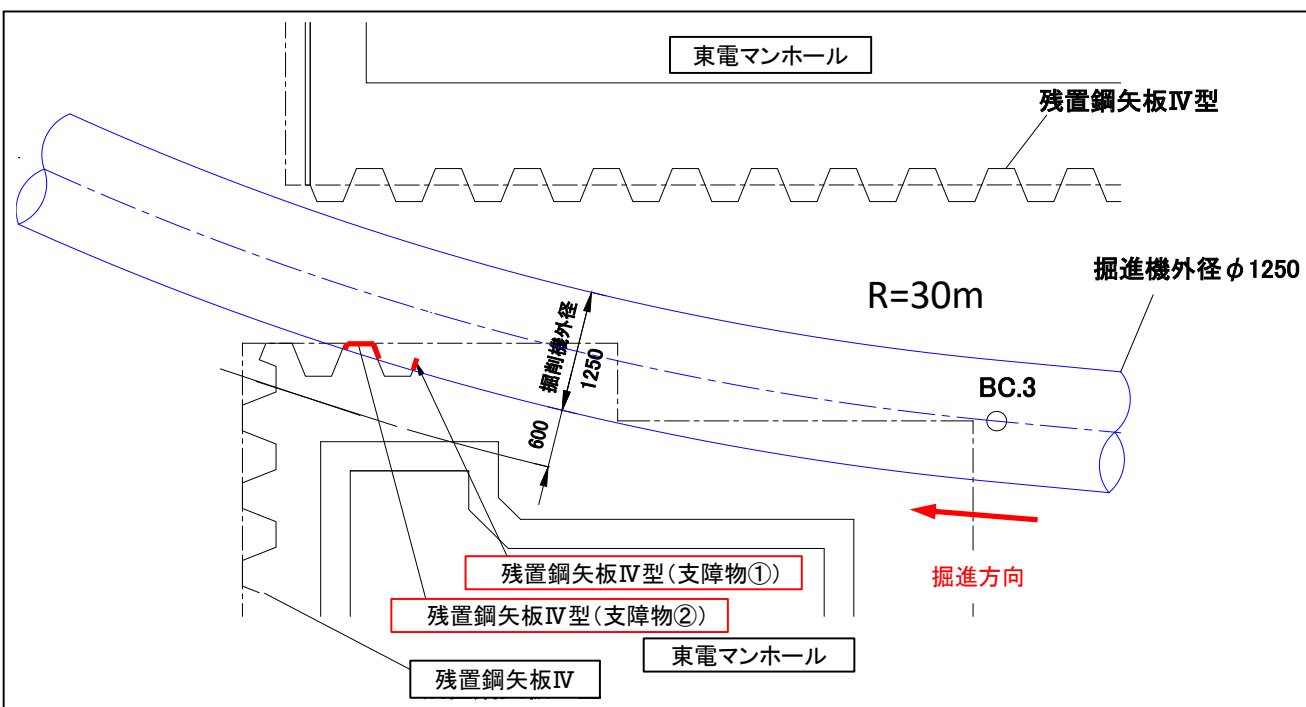
図-2 DO-Jet工法施工箇所平面図

DO-Jet施工内容 到達立坑付近の残置鋼矢板2枚の切断除去及びそれに伴う地盤改良

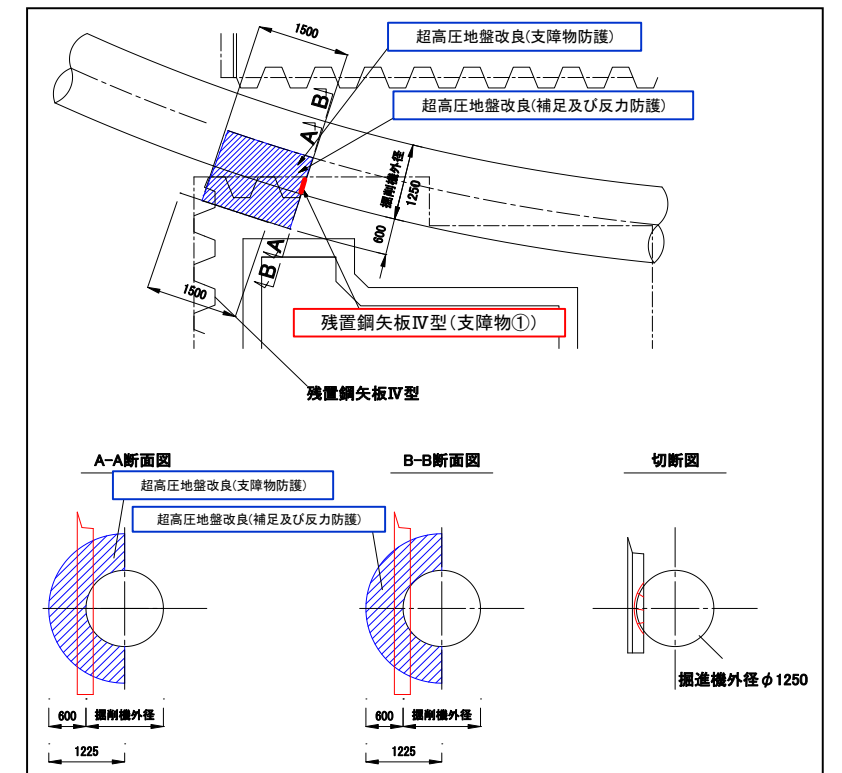
図-3 支障物①地盤改良・切断概要図

掘進中に支障物①に遭遇したため前方探査を行った結果、図-3に示す様に残置鋼矢板が存在していることが判明した。

前方探査の結果を基に残置鋼矢板切断箇所の洗掘防止を目的とした地盤改良を行った。

残置鋼矢板の切断は切断片が掘進機面盤開口部及び排泥口から回収可能な大きさになるよう切断・除去した。

残置鋼矢板の切断後に切断材によってゲル化した残置鋼矢板背面部を恒久性のあるセメント系の地盤改良材と置換するため地盤改良を行った。

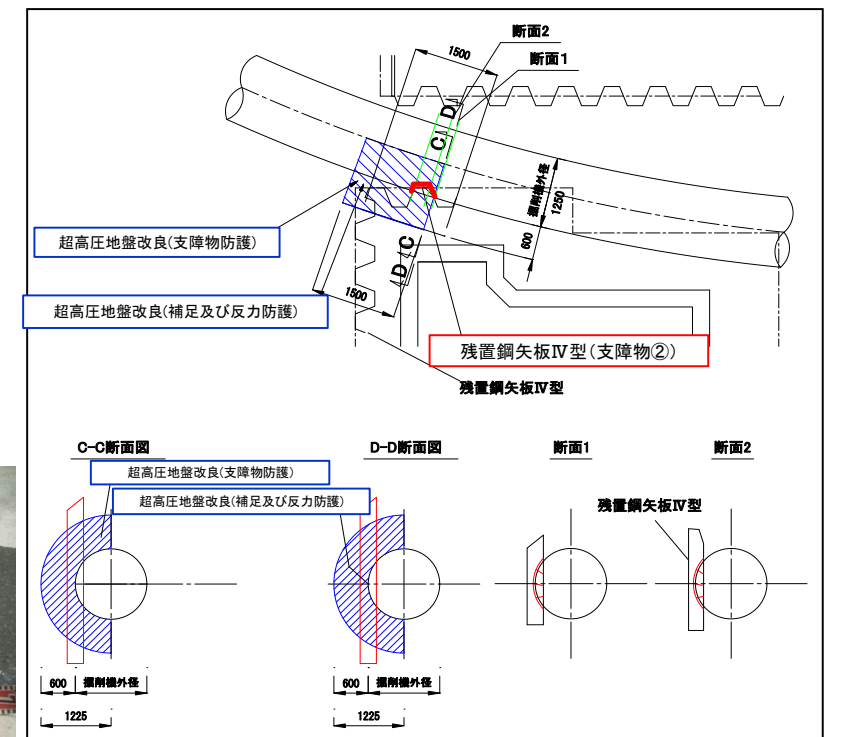
図-4 支障物②地盤改良・切断概要図

掘進中に支障物②に遭遇したため前方探査を行った結果、図-4に示す様に残置鋼矢板が存在している事が判明した。

前方探査の結果を基に残置鋼矢板切断箇所の洗掘防止を目的とした地盤改良を行った。

残置鋼矢板が路線に対して縦断方向に支障しておりDO-Jet工法で切断可能な奥行きが300mm程度であるため、断面1を切断後に掘進機を前進させ断面2を切断するといった様に2段階で切断を行い、切断片が掘進機面盤開口部及び排泥口から改修可能な大きさになるよう残置鋼矢板を切断した。

残置鋼矢板切断後に切断材によってゲル化した残置鋼矢板背面部を恒久性のあるセメント系の地盤改良材に置換するため地盤改良を行った。
