26. 台東区上野五丁目付近再構築工事

施工者:株式会社大盛工業

施工場所 台東区上野五丁目

工事概要 泥濃式推進工法 呼び径φ1,000 掘進機外径φ1,270 L=45.6m

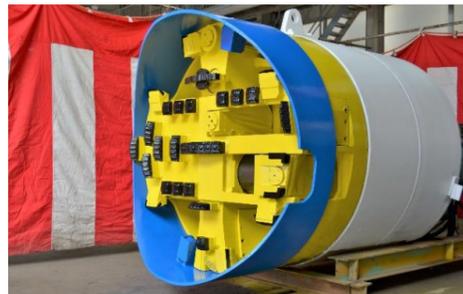
写真-1 掘進機(スライドフード仕様)

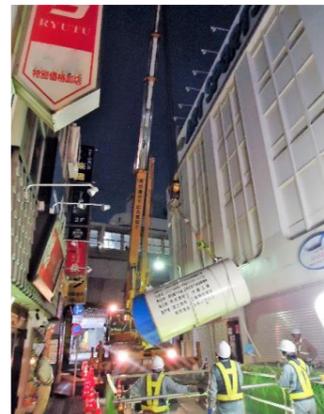
写真-2 掘進機投入状況

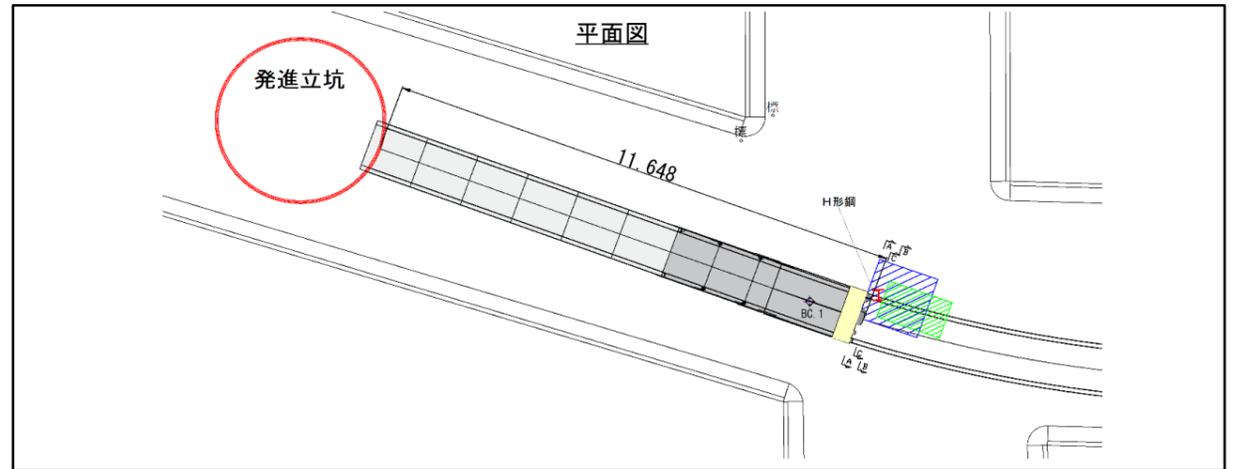
図-2 支障物遭遇位置図

発進立坑から11.65m地点において、地中支障物に接触した。支障物遭遇場所は交差点内で地下埋設物も多く地上からの対応が出来ないため、DO-Jet工法「支障物保険方式」からDO-Jet工法による前方探査を行った。
前方探査結果により、掘進機左側にH形鋼(H-250)が1本確認され、DO-Jet工法により支障物の切断除去及び超高压地盤改良(セメント系)を行った。
