15. 王子西一ノ幹線工事

施工者: 株式会社フジタ

施工場所 北区堀船二、三丁目、豊島一、二、八丁目、王子六丁目

工事概要 泥土圧式シールド工法 掘進機外径φ3,090 L=1,516.8m(DO-Jet地盤改良延長 26.0m)

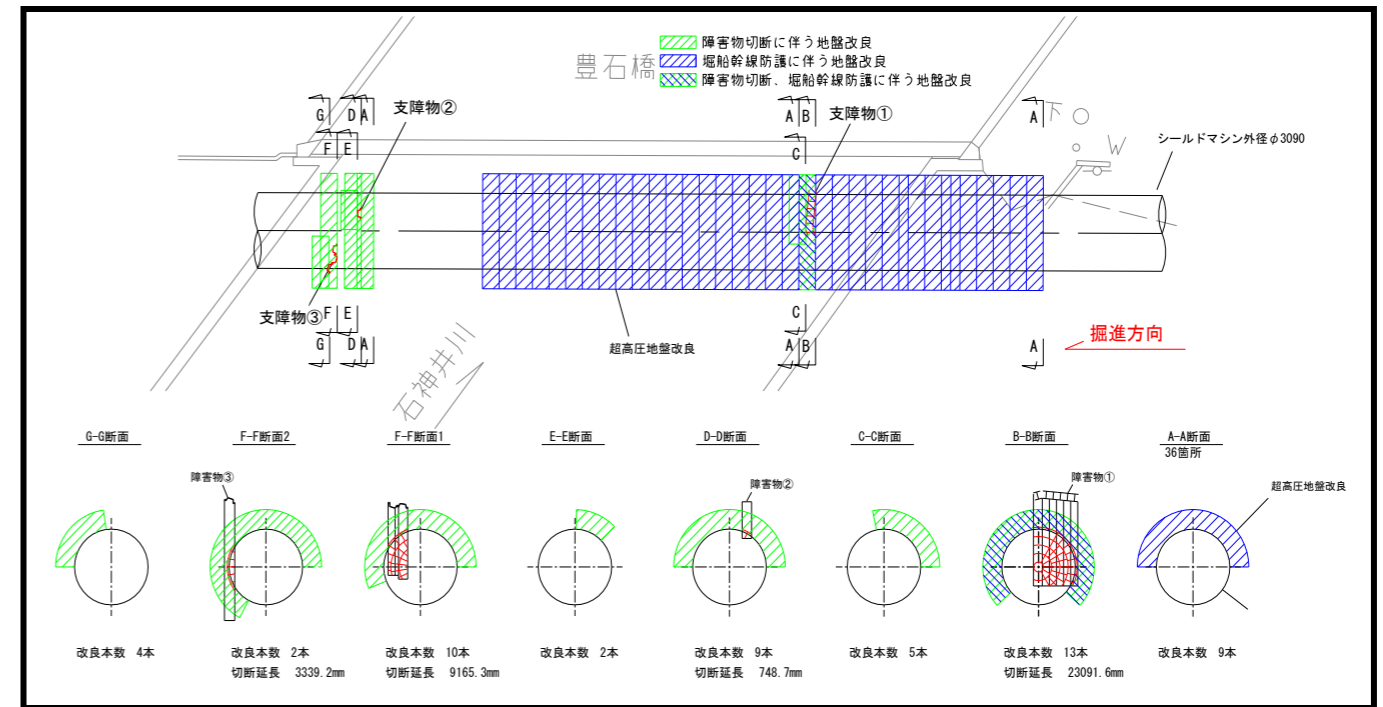
図-3 DO-Jet施工箇所平面図

支障物に遭遇し前方探査を行った結果、掘進機に対して支障物が図-2及び図-3に示す様に位置している事を確認した。
切断片が掘進機開口部及び排泥口から回収可能な300mm×300mmの大きさになるよう切断計画を立て、切断を行った。
なお支障物③については切断の奥行きが300mmを超える為、2段階の切断を行った。
