10. 有楽町線桜田門出入口3付近残置杭等撤去工事

施工者:前田建設工業株式会社

施工場所 東京都千代田区霞ヶ関二丁目付近

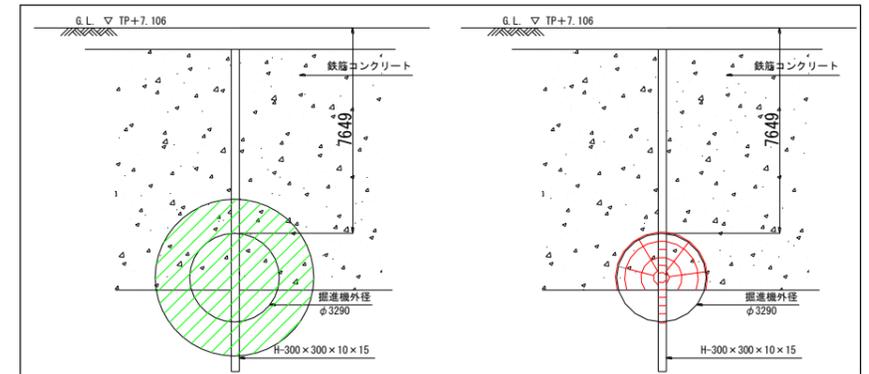
図-3 支障物①地盤改良及び切断概要図

前方探査を行った結果、掘進機に対する支障物が図-3に示すように鉄筋コンクリート壁とH形鋼であることを確認した。

切断時の防護のため掘進機全面に地盤改良を行い、支障物を切断した。また切断後、切断材によってゲル化した支障物背面を恒久性のあるセメント系に置換するため、背面改良を行った。

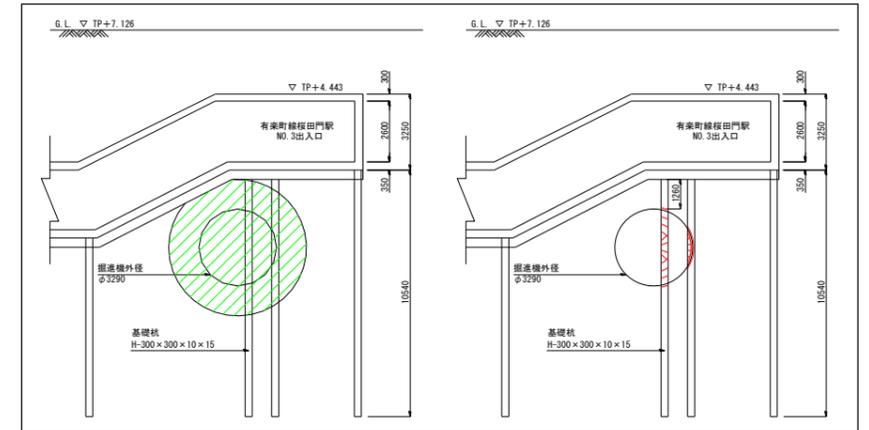
図-4 支障物②地盤改良及び切断概要図

前方探査を行った結果、掘進機に対する支障物が図-4に示すようにH形鋼であることを確認した。

H鋼杭は3列5本(1列目は2本、2列目は2本、3列目は1本)あり、改良、切断、掘進を繰り返して支障物箇所を通過した。

切断時の防護及び桜田門駅No.3出入口下通過に伴う防護の地盤改良を行った。

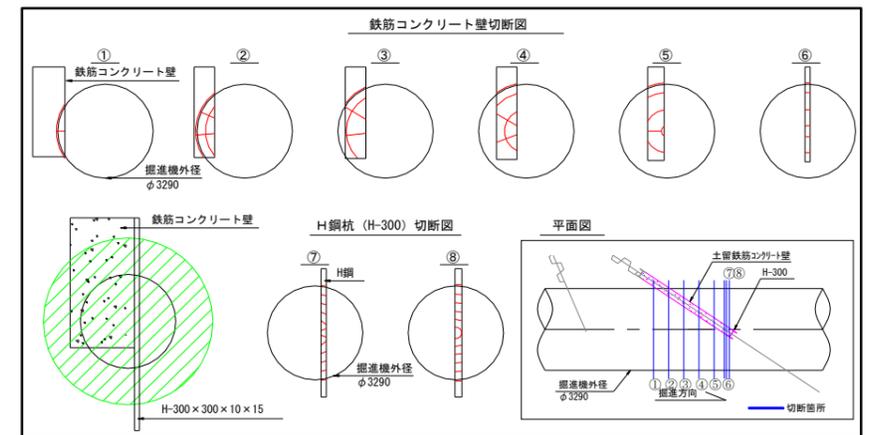
図-5 支障物③概要図

前方探査を行った結果、掘進機に対する支障物が図-5に示すように鉄筋コンクリート壁とH形鋼であることを確認した。

鉄筋コンクリート壁は図-2に示すように掘進機に対して斜めに残置されていたため、地盤改良は1.5mおきに計3スパンの施工を行い切断、掘進を繰り返して行った。

切断後、切断材によってゲル化した支障物背面を恒久性のあるセメント系に置換するため、背面改良を行った。

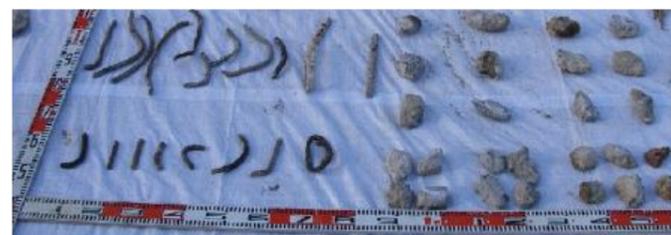
写真-1 回収切断片①

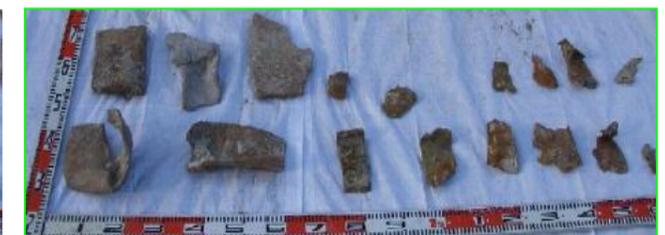
写真-2 回収切断片②
