13. 広島南道路(宇品地区)配水管新設工事(3次)

施工者: 機動建設工業株式会社

施工場所 広島県広島市南区宇品海岸2丁目付近

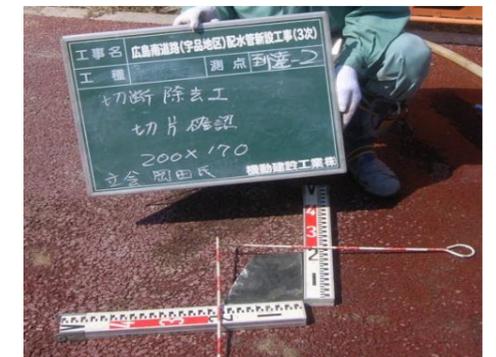
写真-1 鋼矢板切断片

スパン1では、掘進開始して直ぐに広島電鉄宇品線を横断した直後、支障物に遭遇したため前方探査を行い、支障物が広幅鋼矢板であることを確認した。

切断時の影響を抑えるため掘進機前面に地盤改良を行い、周辺地盤を防護した後に鋼矢板を切断した。鋼矢板の奥行きが300mmを超えるため、2段階の切断を行った。

切断完了後、切断材によってゲル化した支障物背面を恒久性のあるセメント系地盤改良材に置換するため地盤改良を行った。

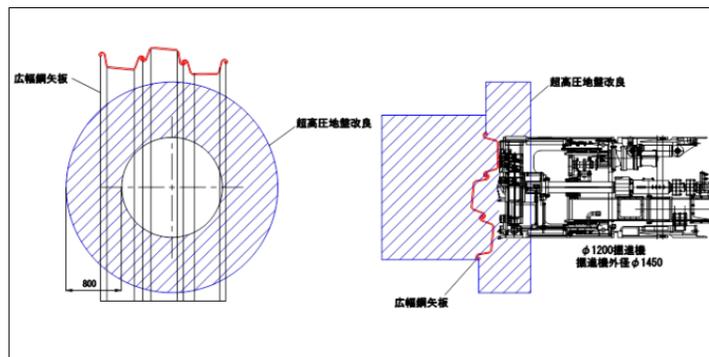
図-4 スパン2 地盤改良概要図

スパン2では、掘進中間地点の既設下水道管横断箇所において支障物に遭遇したため前方探査を行い、支障物がスパン1と同じ広幅鋼矢板であることを確認した。

切断及び地盤改良の施工は、スパン1と同様の施工方法で行った。
