35. 荒川区東尾久六丁目地先から同区東尾久三丁目地先間配水本管(500mm)新設工事

DO-Jet工法施工概要

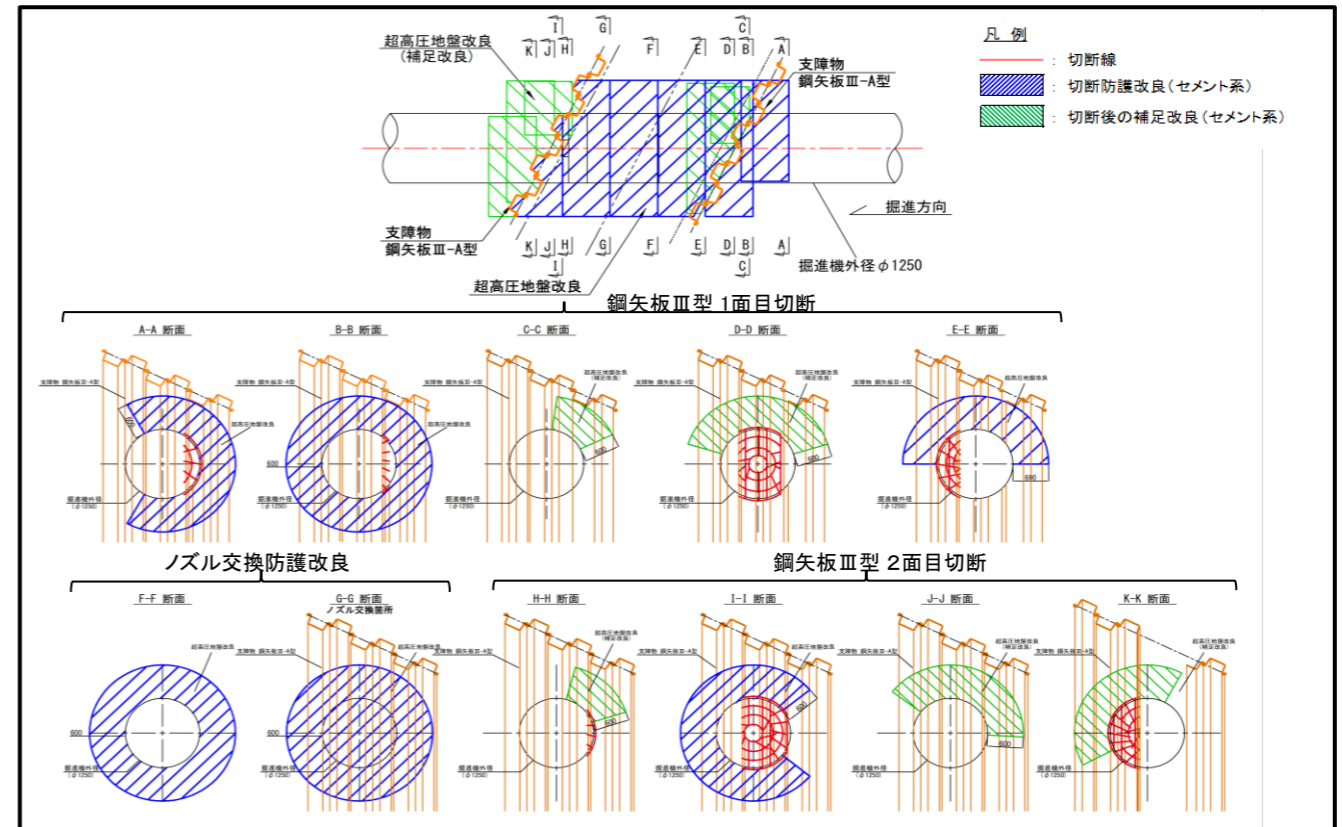
図-2 支障物切断除去箇所の地盤改良・切断概要図

掘進中、支障物に遭遇したため、掘進機を後退させ、溶液型注入材により前方探査を行った。当初想定されていた支障物は鋼矢板Ⅱ型であったが、前方探査の結果から鋼矢板Ⅲ型と判明し、図-2に示す位置に支障物が確認された。

支障物切断除去箇所(鋼矢板Ⅲ型 全面2箇所)

前方探査結果を基に切断防護のための地盤改良を行った後に、切断片が掘進機面盤開口部及び排泥口から回収可能な大きくなるよう切断・除去した。また、切断後には補足改良を行い、地山の安定を図り、掘進した。

なお、1面目の鋼矢板を切断後、切断ノズル交換のための防護改良を行い、2面目の鋼矢板に遭遇したため、1面目と同様の手順で前方探査、地盤改良及び切断・除去を行った。

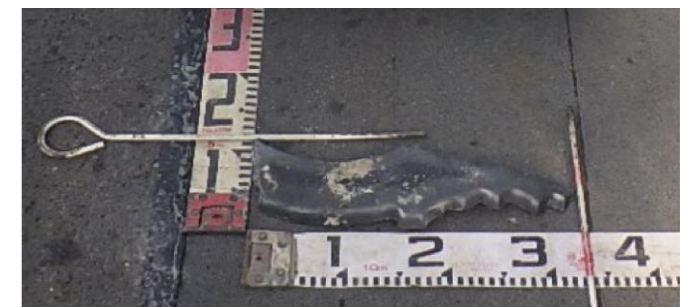
写真-4 鋼矢板Ⅲ型 回収状況
