5. 品川区東品川一丁目、北品川二丁目付近再構築工事

施工者: 大本・丸磯建設共同企業体

施工場所 品川区東品川一丁目、北品川二丁目地内

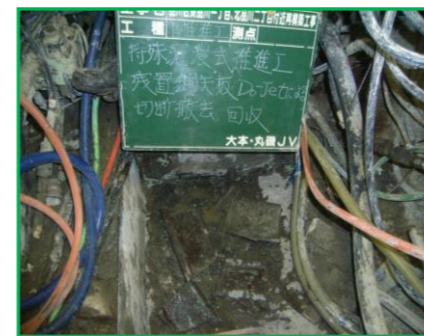
写真-1 鋼矢板Ⅲ型回収状況

・切断除去
到達人孔6.0m手前において、支障物となる聖蹟立坑残置鋼矢板Ⅲ型の全面切断・除去を行う。

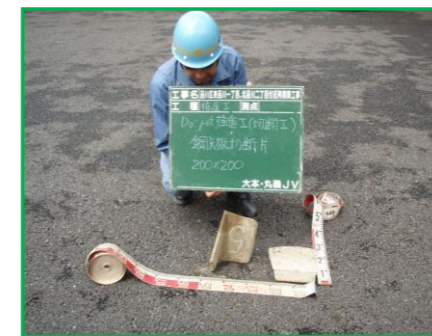
写真-2 鋼矢板Ⅲ型回収状況Ⅱ

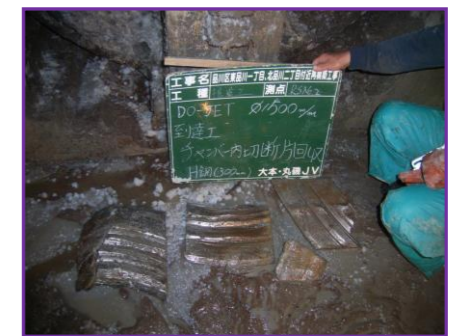
写真-3 H形鋼-300回収状況

地盤改良後の前方探査の結果、H形鋼-300が掘進方向に向かって2列に配置されていたため、図-5におけるA-A断面のH形鋼-300切断後、B-B断面のH形鋼-300まで掘進し、再度切断を行った。
