# 16. 中央区日本橋小網町、日本橋蛸殻町一丁目付近再構築工事

施工者: 佐藤工業株式会社

施工場所 中央区日本橋小網町、日本橋蛸殻町一丁目

工事概要 泥濃式推進工法 呼び径φ1,500 掘進機外径φ1,800  
DO-Jet工法施工スパン L=75.0m  
DO-Jet工法支障物保険方式スパン L=320.85m (2S)

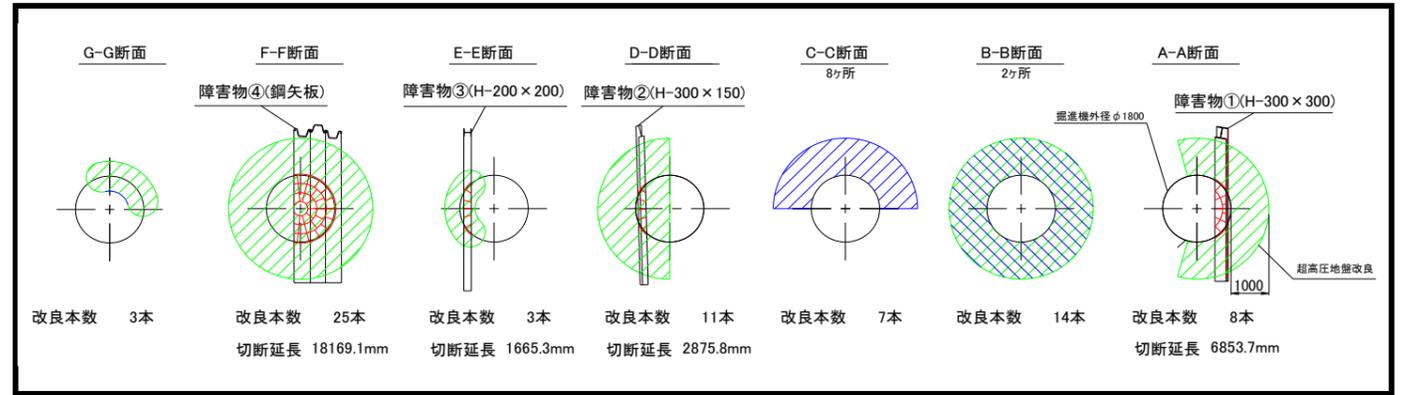
図-4 地盤改良・支障物切断概要図②

各支障物に遭遇し前方探査を行った結果、掘進機に対してH形鋼及び鋼矢板が図-3及び図-4に示す様に位置している事を確認した。切断片が掘進機開口部及び排泥口から回収可能な300mm×300mmの大きさになるよう切断計画を立て、切断を行った。

支障物切断及び日比谷線下を通過するにあたり、支障物切断時は切断前の支障物周辺地盤改良と切断後の補足改良、日比谷線下通過時は掘進機上部をアーチ状に地盤改良することで、地盤の強度を保持し日比谷線構造物の沈下・隆起を防止した。

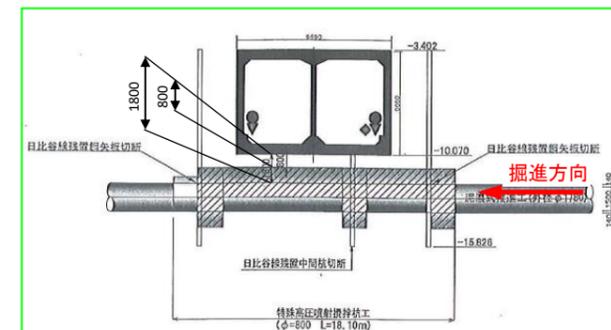
図-5 地盤変状計測位置図(断面図)

施工時の地盤変状計測概要を図-5、図-6に示す。施工時の地盤変状計測結果を表-1に示す。なお、表の値は施工終了後の最終値を示す。

各測定とも管理値内に変位量が収まり、変位量も微小となる結果であった。
