40. 墨田区墨田四丁目、東向島五丁目付近再構築その2工事

DO-Jet工法施工概要

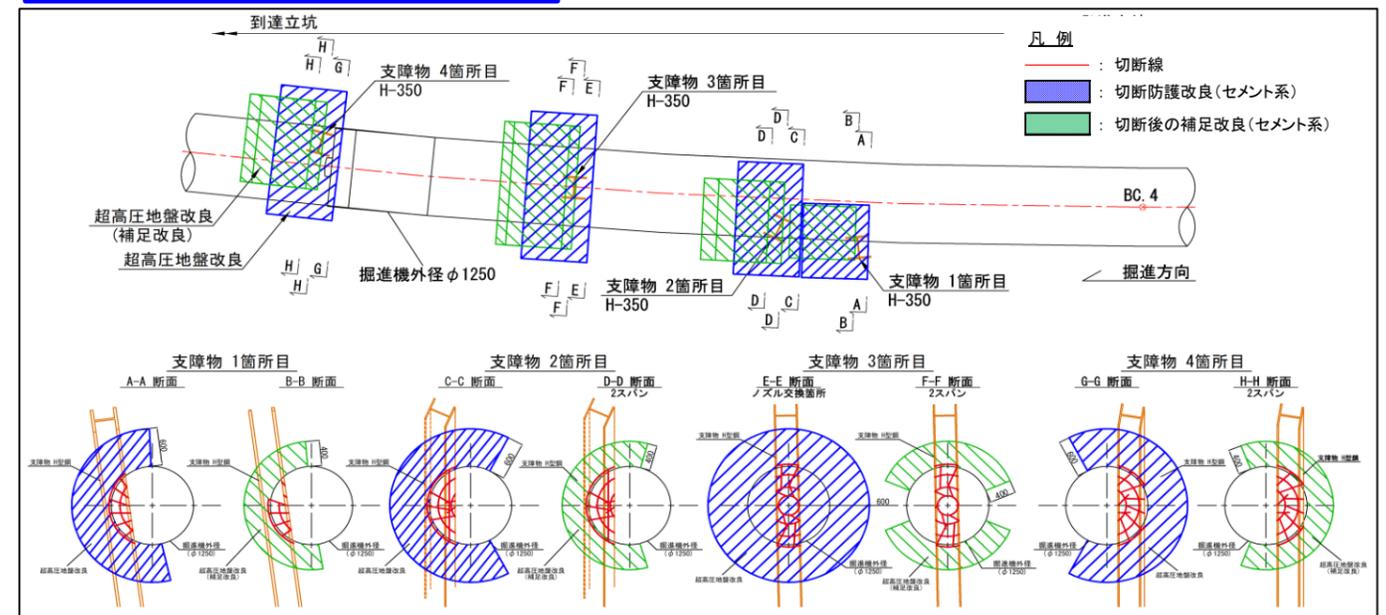
図-2 ①支障物切断除去箇所の地盤改良・切断概要図

掘進中、支障物に遭遇したため、掘進機を後退させ、溶液型注入材により前方探査を行った。その結果、図-2及び3に示す位置に支障物が確認された。

①支障物切断除去箇所(H-350 4本)

前方探査結果を基に切断防護のための地盤改良を行った後に、切断片が掘進機面盤開口部及び排泥口から回収可能な大きさになるよう切断・除去した。また、切断後には補足改良を行い、地山の安定を図り、掘進した。

なお、支障物1箇所目切断後、近接した箇所において支障物1箇所目と同様な支障物に4箇所遭遇したため、支障物1箇所目と同様の手順で前方探査、地盤改良及び切断・除去を行った。

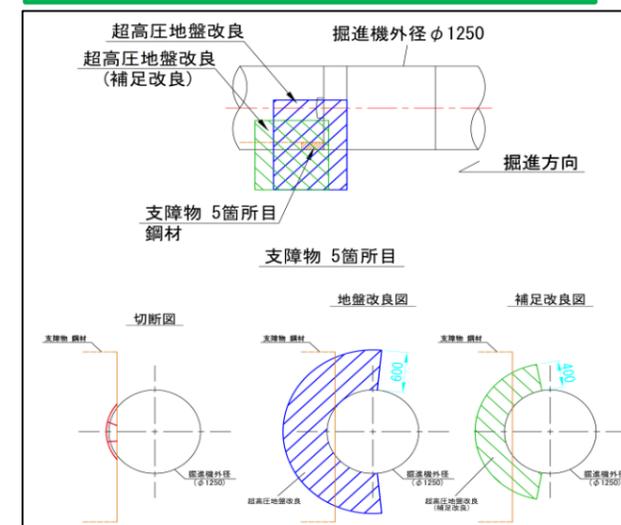
図-3 ②支障物切断除去箇所の地盤改良・切断概要図

②支障物切断除去箇所(鋼矢板 1箇所)

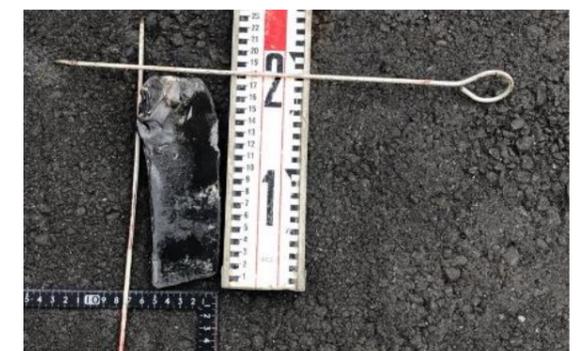
写真-3 H形鋼回収状況

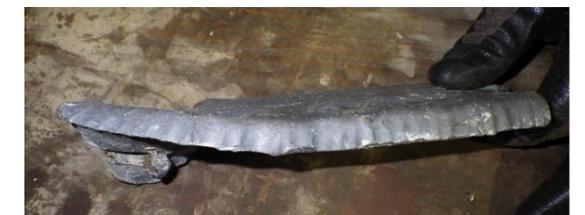
写真-4 ウォータージェット切断面
