#### 44. 江東区東雲二丁目付近枝線工事

#### DO-Jet工法施工概要

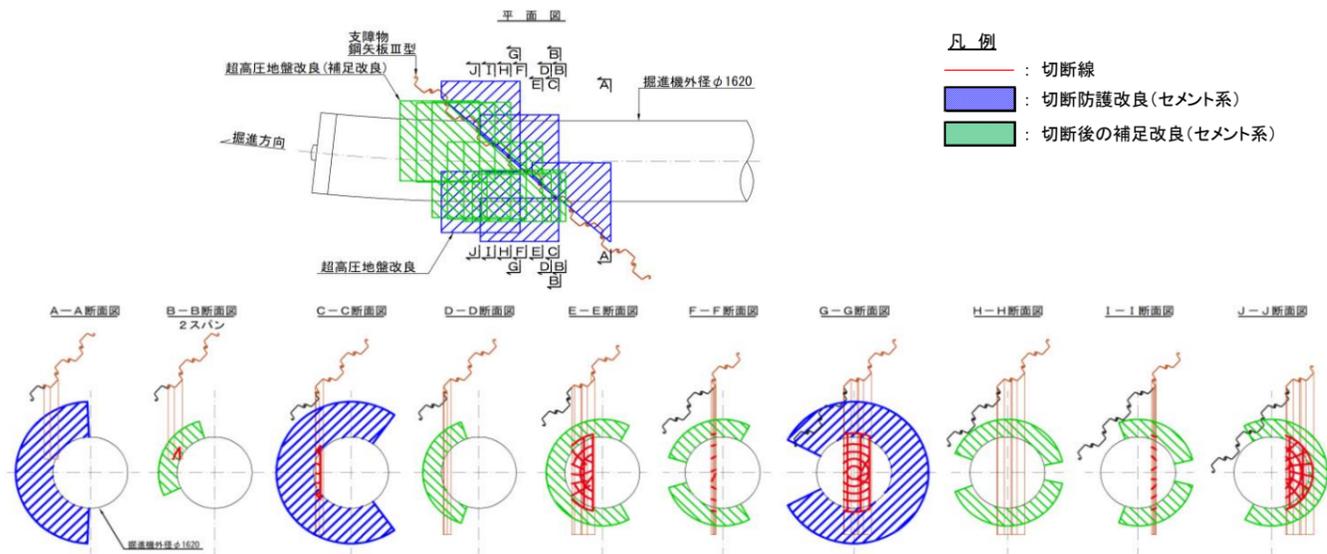
図-2 ①残置鋼矢板切断除去箇所の地盤改良・切断概要図

試験掘り及び磁気探査により残置鋼矢板が支障となることが判明したため、残置鋼矢板手前で掘進機を停止させ、切断防護の地盤改良を行った後に、残置鋼矢板に接触するまで掘進した。その後掘進機を後退させ、溶液型注入材により前方探査を行い、残置鋼矢板の位置関係を確認した。その結果、図-2示す位置に①残置鋼矢板が確認された。前方探査結果を基に、切断片が掘進機面盤開口部及び排泥口から回収可能な大きさになるよう切断・除去した。また、切断後には補足改良を行い、地山の安定を図りながら掘進した。

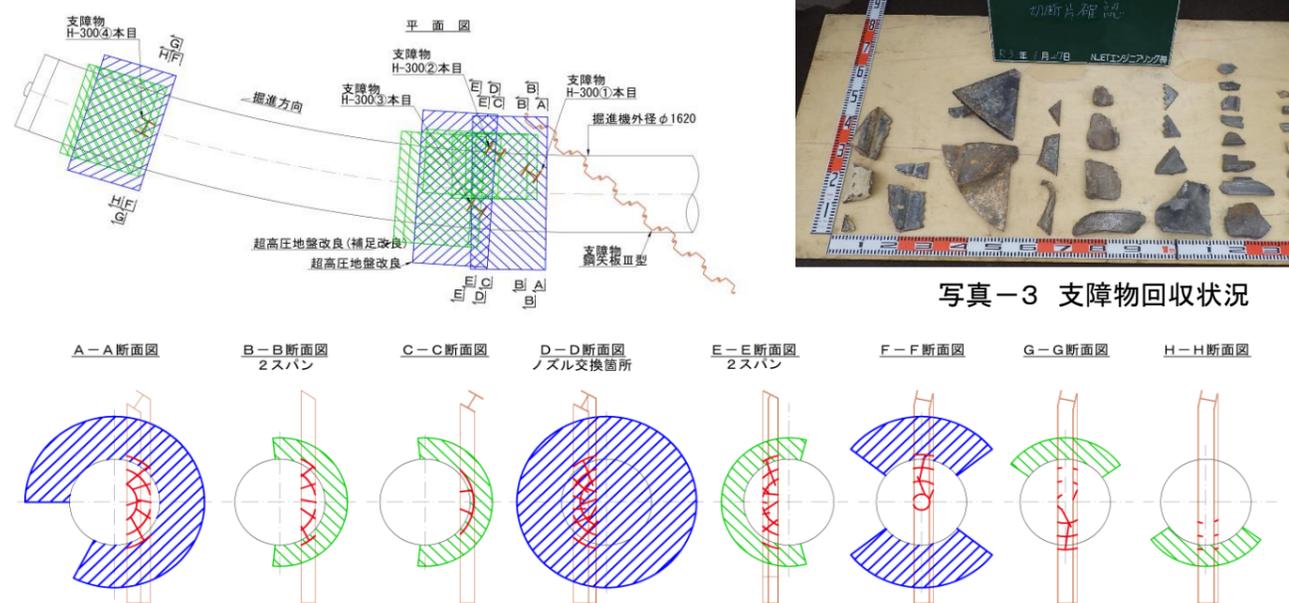
図-3 ②支障物切断除去箇所の地盤改良・切断概要図

残置鋼矢板切断後、図-3に示す位置に②支障物(H-300)が4箇所確認されたため、前方探査、切断防護のための地盤改良、支障物の切断・除去、切断後の補足改良を行い、地山の安定を図りながら掘進した。

なお、本工事では支障物の切断時間がノズルの標準使用時間を超えるため図-3のD-D断面においてノズル交換を行った。

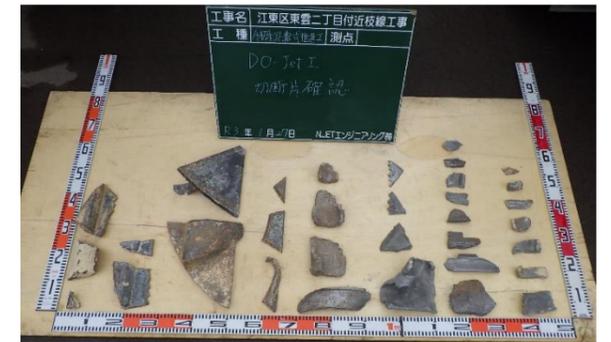
写真-3 支障物回収状況
