12. 栄処理区下倉田第二幹線下水道整備工事(その5)

施工者: 奈良建設株式会社

施工場所 横浜市戸塚区吉田町221番地付近

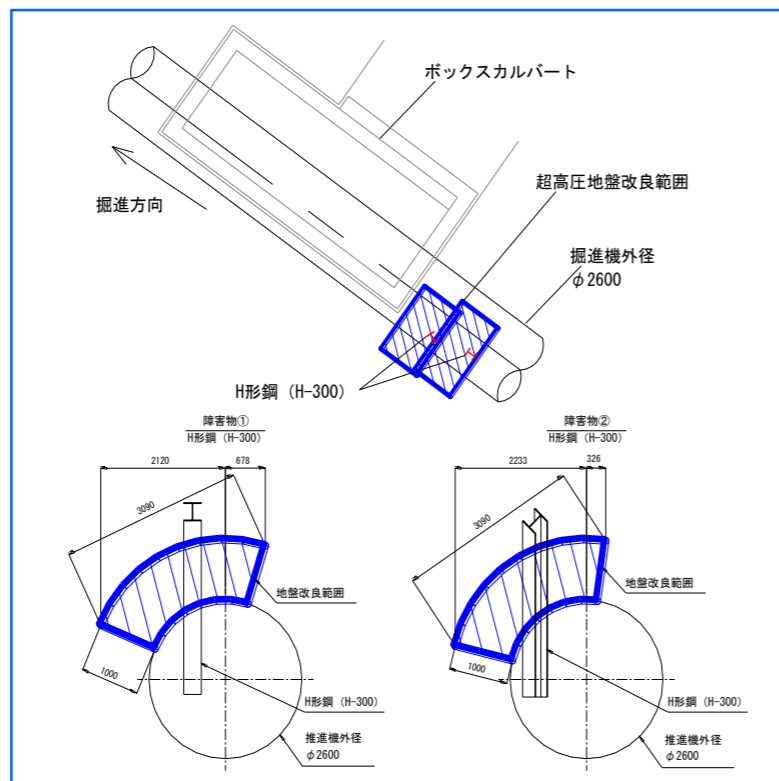
図-2 障害物箇所地盤改良概要図

当初想定外の支障物に遭遇したため、支障物に接触後、掘進機を後退させ、溶液型注入材によって前方探査を行った。
その結果、図-2に示すような位置でH形鋼(H-300)が2本確認された。
前方探査結果を基に切断防護のための地盤改良を行い、支障物(H形鋼)を切断し掘進した。
図-3にH形鋼の切断計画図を示す。
2箇所目のH形鋼は、前方探査の結果斜めに残置されている結果であったため、切断の奥行きが300mmを超えることから、2段階の切断を行った。
また、掘進中に回収されたH形鋼の切断片を写真-1に示す。

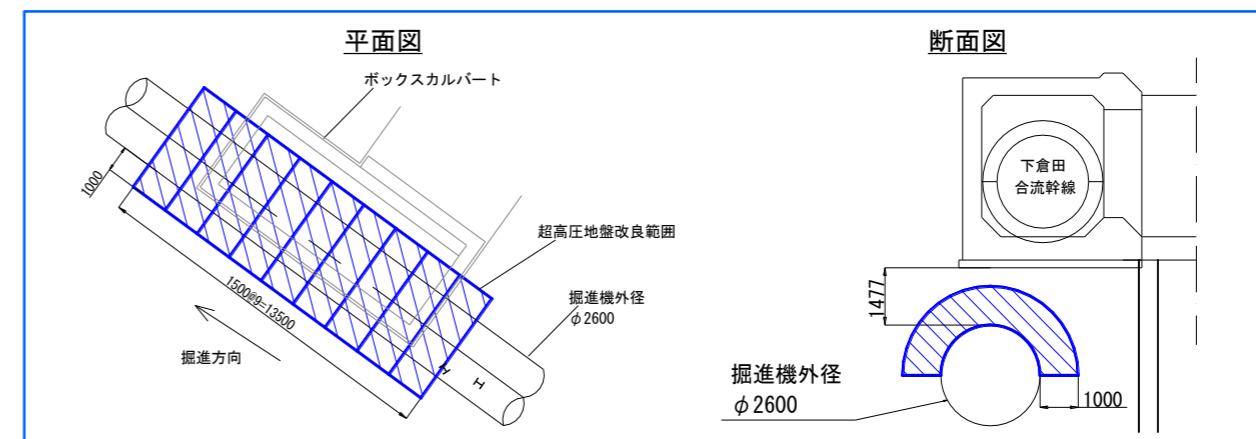
図-4 ボックスカルバート下地盤改良図

ボックスカルバート下を通過するにあたり、掘進機上部をアーチ状に地盤改良することで、地盤の強度を保持しながら通過した。
また、地盤改良区間は1スパンの改良で1.5m造成し、9スパン行うことで13.5mの距離を地盤改良した。

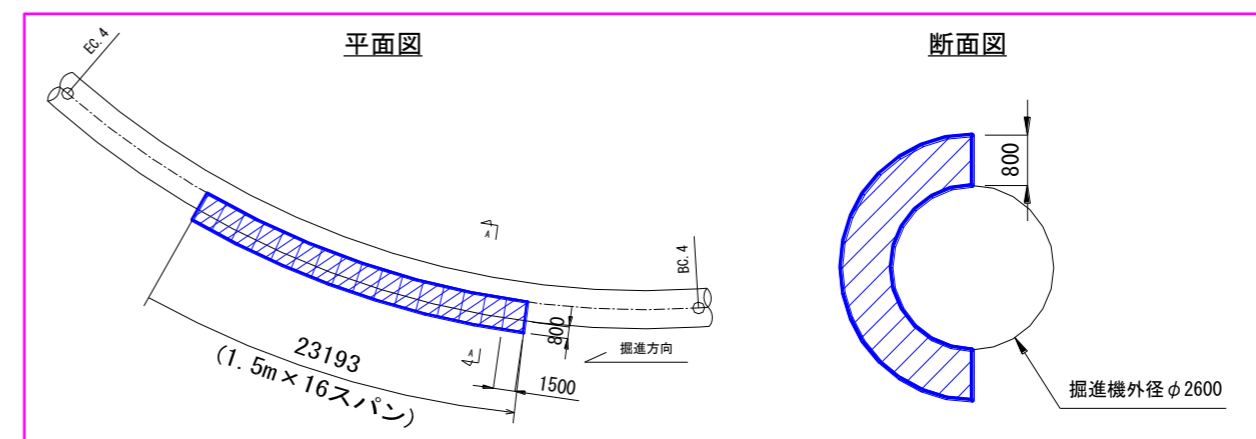
図-5 曲線(R=60)部地盤改良図

曲線(R=60)部を掘進するにあたり、地盤反力が必要になることから、掘進機外側を地盤改良することで、地盤強度を確保し、曲線部を通過した。
また、地盤改良区間は1スパンの改良で1.5m造成し、16スパン行うことで23.2mの必要改良延長を地盤改良した。
