14. 遠山ルート配水管布設工事(駒井野隧道)

施工者: 東洋建設株式会社

施工場所 成田市駒井野地先

工事概要 泥濃式推進工法 呼び径φ800 掘進機外径φ980 L=237.94m

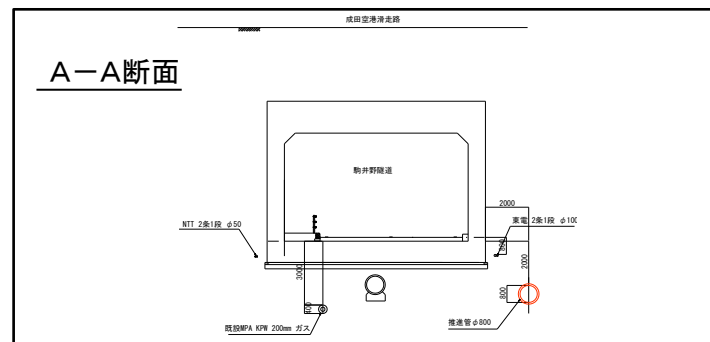
図-2 オーバーラン滑走路下通過断面図

当初、オーバーラン滑走路下通過時に支障物に接触する可能性があった。しかし、支障物位置よりも手前の発進立坑から51.0m地点(駒井野隧道手前4.4m地点)で支障物に遭遇した。

本工事では、支障物を想定したDO-Jet工法を保険方式で採用していたため、地上から対応せずに掘進機から超高圧ジェットを噴射することにより、掘進機前方にある支障物の探査を行った。
