19. 港区新橋二丁目、三丁目付近再構築その2工事

施工者:株式会社大盛工業

施工場所 東京都港区新橋二丁目、三丁目

工事概要 泥濃式推進工法 呼び径φ1,000 掘進機外径φ1,250 L=202.58m

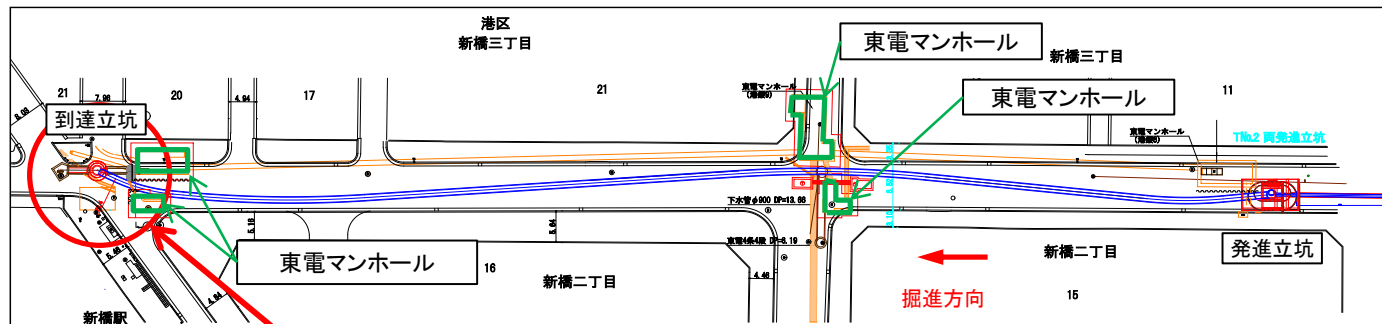
Do-Jet施工箇所 図-1 推進路線図

DO-Jet工法採用理由 発進立坑築造時に近接していた東電マンホールの残置鋼矢板が確認された。掘進では東電マンホール4箇所を近接して通過するため、残置鋼矢板に遭遇する可能性が高くDO-Jet工法保険方式を採用された。

現場環境 到達立坑より探査ボーリングを行ったところ、東電マンホールの残置支障物が確認された。新橋駅前の日本一の繁華街での施工となり地上からの支障物撤去ができない場所である。定置式プラントの設置が不可能であるため車上プラントでの施工を行った。

DO-Jet施工内容 到達立坑付近の残置鋼矢板2枚の切断除去及びそれに伴う地盤改良
