13. 広島南道路(宇品地区)配水管新設工事(3次)

施工者: 機動建設工業株式会社

施工場所 広島県広島市南区宇品海岸2丁目付近

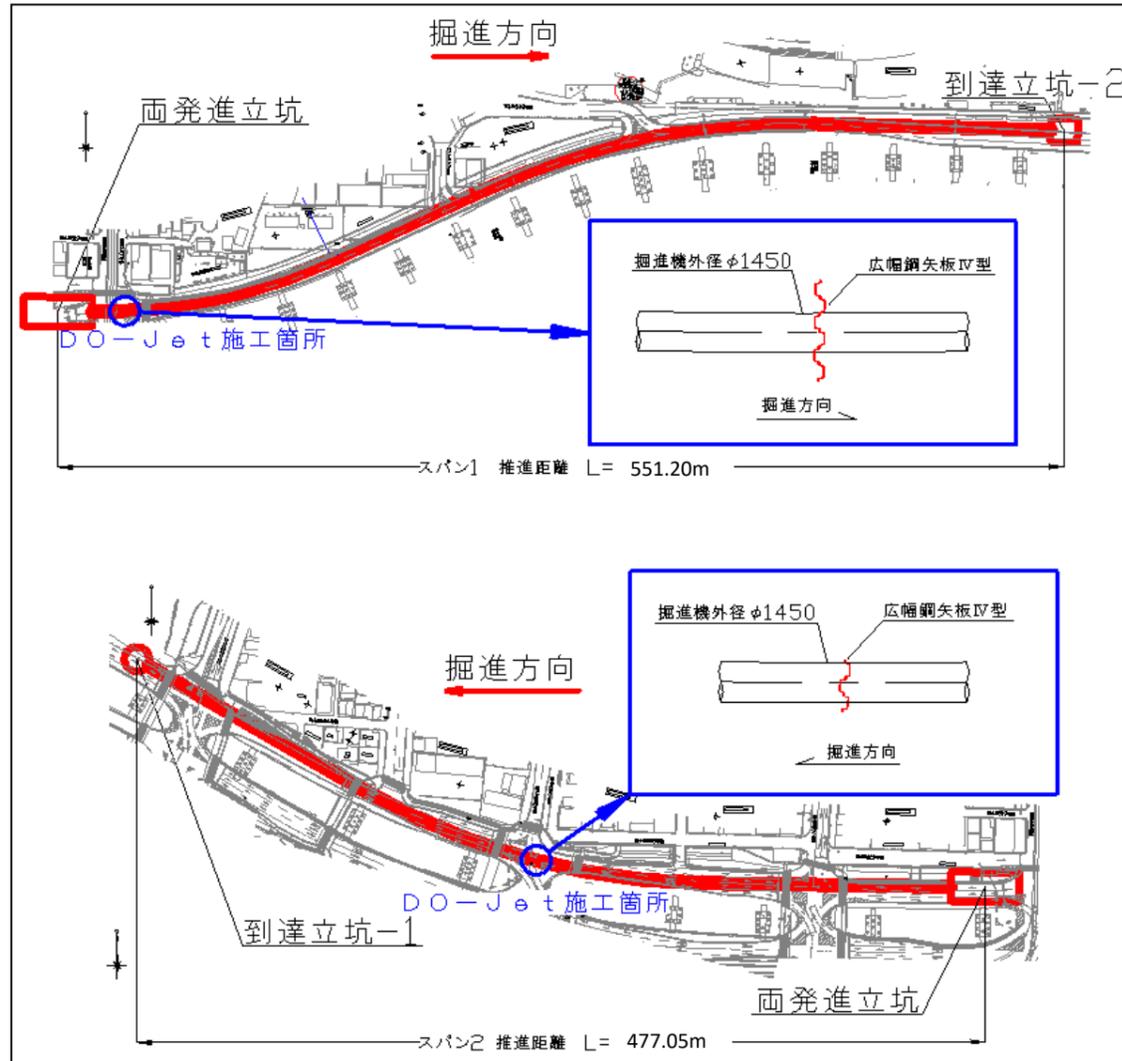
図-1 推進路線及びDO-Jet工法施工箇所詳細図

DO-Jet工法採用理由 新設国道の拡幅部に新設水道管を埋設する工事で、既設建造物の残置RC杭等の支障物に遭遇する可能性が高く(近接工事では、地中支障物に遭遇し対応に苦慮)、DO-Jet保険方式が採用された。

DO-Jet施工内容 スパン1: 広幅鋼矢板IV型全面1枚切断除去、切断・除去に伴う地盤改良
スパン2: 広幅鋼矢板IV型全面1枚切断除去、切断・除去に伴う地盤改良
