46. 浅草駅雨水貯留管工事

| 施工者 | 株式会社大盛工業 |
| 施工場所 | 台東区雷門二丁目、駒形二丁目付近 |

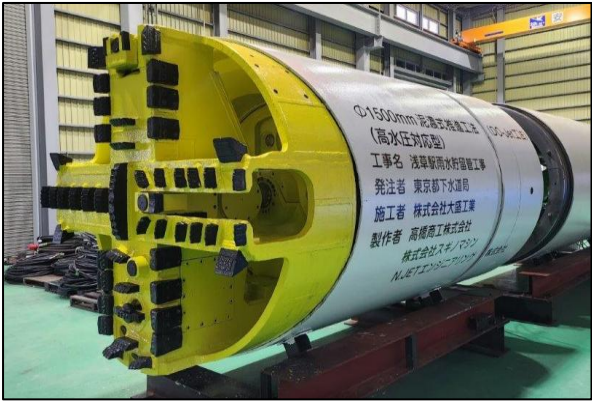
写真－1 DO-Jet掘進機(スライドフード付き)

| 工事概要 | 泥濃式推進工法 呼び径φ1,500mm、掘進機外径φ1,842mm(スライドフード装備)、L=291.95m |

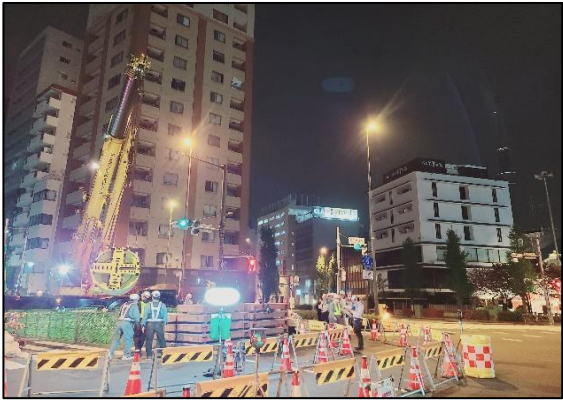
写真－2 掘進機投入状況

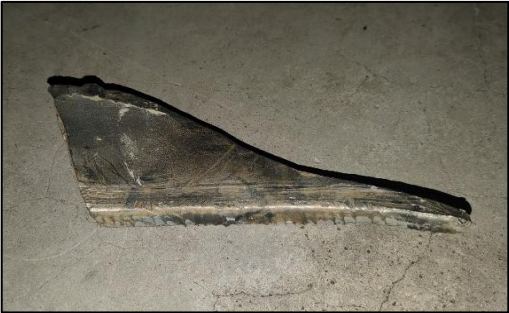
写真－3 回収された切断片

本工事では支障物は想定されていなかったが、発進立坑から約45m付近にて支障物に遭遇したため、DO-Jet工法による前方探査、超高圧地盤改良、支障物の切断除去を行った。また、切断後には補足改良を行い、地山の安定を図り、掘進した。  
その後も、発進立坑から約95m地点、約147m地点(2箇所)の合計4箇所で同様な支障物に遭遇したため、支障物1箇所目と同様の手順で支障物対応を行った。

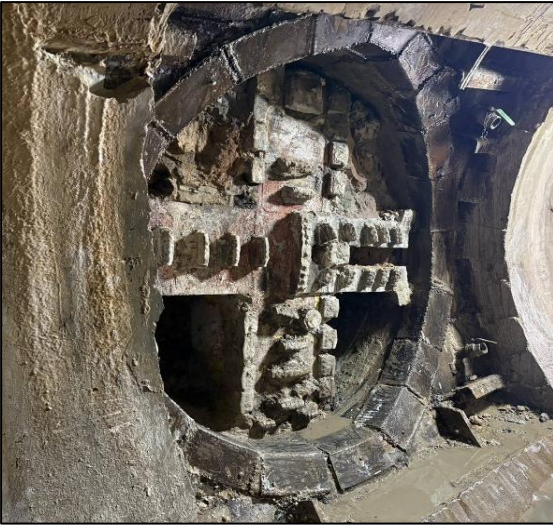
写真－4 地中接合(完全接合)完了

土被りが約26mあり、高水圧下での地中接合となることから、掘進機にスライドフードを装備して施工を行った。地中接合箇所手前からDO-Jet工法での地盤改良を6スパン行い、到達時にスライドフードを押し出して既設蔵前幹線と接合させた。止水に関しては、DO-Jet工法の地盤改良に加え、パック注入(瞬結型溶液材の注入)により止水したことにより、接合時には湧水は見られず、スライドフードと既設幹線を溶接して一体化(完全接合)させ、安全に地中接合を完了した。
