36. 大田区東馬込一丁目、品川区西大井五丁目付近再枝線工事
 37. 大田区東馬込一丁目、品川区西大井五丁目付近再枝線その2工事

- 施工者 : 株式会社大盛工業
 施工場所 : 大田区東馬込一丁目、品川区西大井五丁目
 DO-Jet工法採用理由 : 本工事では、腐食土層直下を掘進するため、掘進に伴う路面沈下や地盤変状を防止するため、DO-Jet工法の超高圧地盤改良による防護改良が採用された。
 DO-Jet工事時期 : 平成30年2月～令和2年8月
 工事概要 : 泥濃式推進工法 呼び径φ1,000mm、掘進機外径φ1,250mm、L=326.8m
 DO-Jet施工内容 : 超高圧地盤改良(防護改良) L=172.8m
 施工条件 : 土質:凝灰質粘土、粘土混り細砂 N値:0~40 土被り:10.18~13.7m
 現場周辺環境 : 本工事箇所は、自然含水比最大624%、層厚4.0~7.0mの腐食土層の直下を掘進する。狭隘な住宅地内で既設下水道管直下を掘進するため地上からの対応ができない。

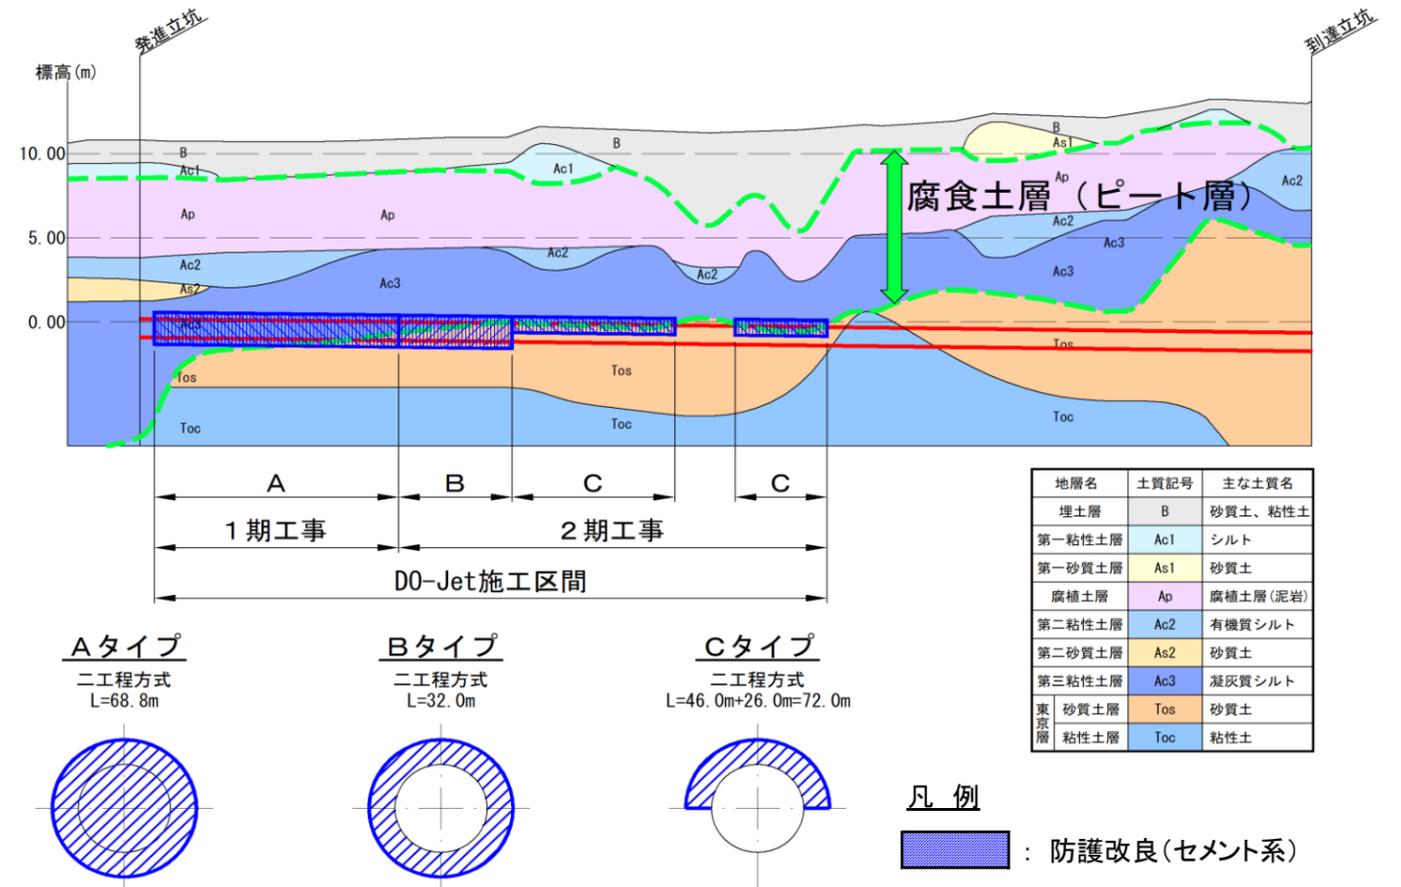
図-2 地質想定縦断図及び超高圧地盤改良図

超高圧地盤改良は、腐食土層の影響が最も大きい発進立坑側から全断面改良(Aタイプ)、リング改良(Bタイプ)、上半改良(Cタイプ)を行いながら掘進した。

本工事では、地上から行う防護改良は、腐食土層を貫通して行うため路面沈下や地盤変状により家屋被害が想定されたことから、掘進機からセメント系の超高圧地盤改良(防護改良)をL=172.8m区間で行った。
