22. 新宿区河田町、市谷本町付近再構築工事

施工者：東洋建設株式会社

施工場所 新宿区河田町、市谷本町、余丁町、住吉町、片町

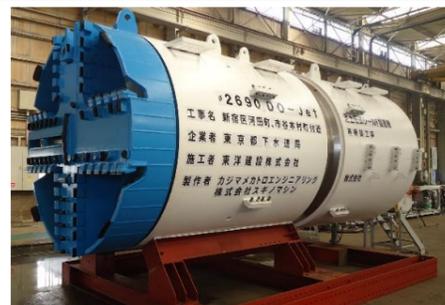
写真-1 本工事で使用した掘進機

工事概要 泥土圧式シールド工法 掘進機外径φ2,690 L=1,526.05m

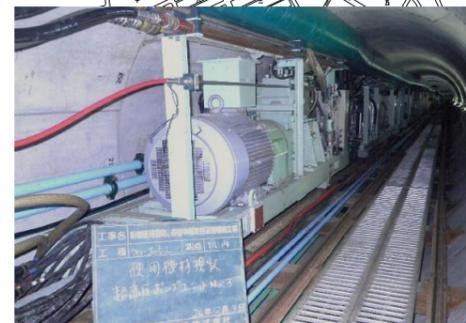
写真-3 坑内用超高圧発生装置

- ・超高圧地盤改良
新設管と既設ボックスカルバートとの離隔が903～1662mmと小さいことや、既設ボックスカルバートを支持している基礎杭(木杭)を切断して掘進するため、基礎杭切断後の既設ボックスカルバートの支持力保持及び防護を目的として1.5m毎に地盤改良を行った。
- ・切断、除去
超高圧地盤改良で周辺地盤と既設ボックスカルバートを防護した後、切断材(溶液型注入材)を100MPaで噴射しながら掘進し、基礎杭の切断、除去を行った。

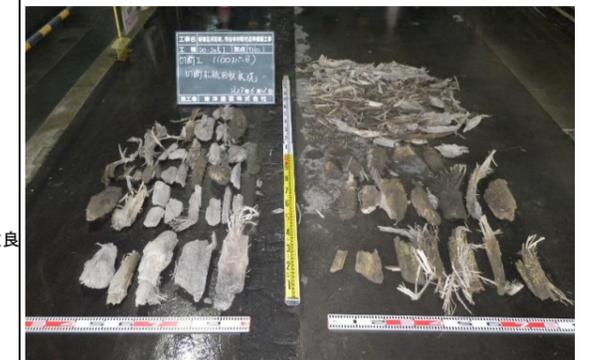
写真-1 木杭回収状況
